京町家カルテ

伝統木造建造物現況調査レポート

新先斗町の町家

文化レポート

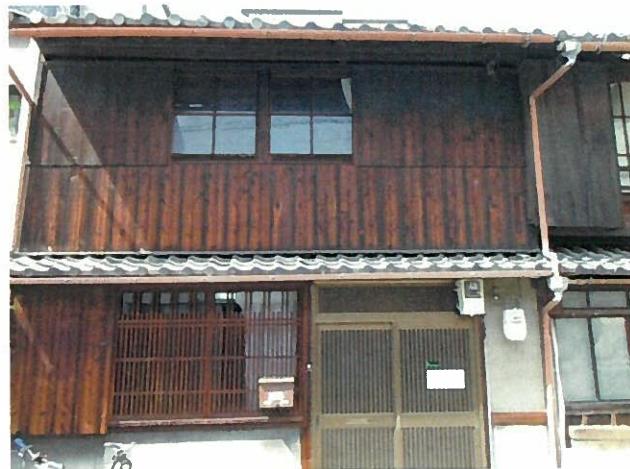
写真4 二階ファサード(南面)

本建物のファサード(南面)は、一階東側にアルミ製ランマ付引違戸がつき、引違戸の西側に戸袋付きの腰窓があり、平格子が嵌まる(写真 1、2)。腰窓の建具は木製で、格子は二本切子の二本通しである。なお、聞き取りによると表の建具は転居後の改修とのことである。一階の壁は現在モルタルが塗られている(写真 3)が、二階外壁は板張りである。二階窓の建具は木製ガラス戸で、二連引違窓の両端の建具を固定しその外側に板を張っているため、外観上は一対の片引き窓がついているように見える(写真 4)。二階の階高は高い。下屋の軒瓦は石持一字瓦で、二階の軒瓦は石持瓦である。雨樋、縦樋は塩ビ製である。

総評	<p>格別な高級材が使われてはいないが、全体の傷み具合の程度はそれほど悪くないので、できる限り元の状態に戻すことをすすめる。</p> <p>焚き口（煙突の跡）が残っているので、使用できないとしてもへっついさん（カマド）や研ぎ出しの流し台を復元すると町家らしくなると思われる。 ※流し台については、下の台は研ぎ出しでも、流し台はタイルだった可能性もある。</p> <p>2階外壁は板張りとなっているが、よく調べた上で復元するほうがよいかと思われる。</p>

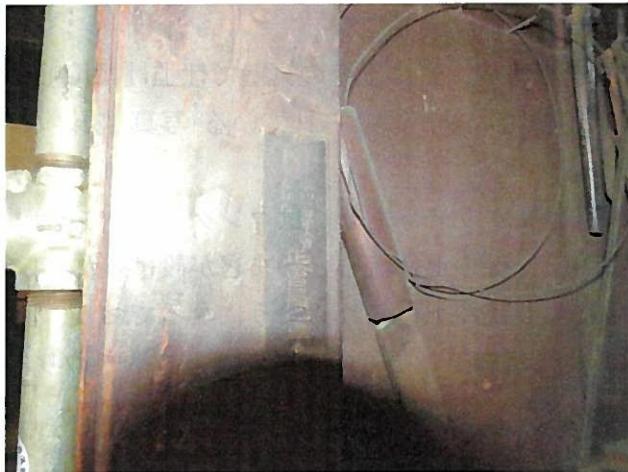
写真7 入口脇収納内部

建築当初の一階外壁面は柱間一つ分北側(奥)に建っていたと考えられる。それは入口脇収納内部の柱に外部に貼られるべきプレートが残っていることや、入口内部の人見梁の下面に壁の痕跡を隠すための板が貼られていること、入口土間には外部にあるはずの敷石が残っていることから推察される(写真 7~9)。

- ❖ 一階ファサードは柱間一つ北に入っていた。また入口開口の幅は狭かった。
 - 入口脇収納内部に帝国在郷軍人会正会員の章のプレートが張られている。表に貼るべきプレートである(写真7)。
 - 入口内部人見梁の下に、壁の痕跡を隠すために板を張っている(写真8)。これはみせの人見梁下にもある(写真24)。
 - 入口土間に表にあるべき敷石が存在する。石の幅は現在の開口よりも狭い(写真9)。
- ❖ みせの間は土間であった。また西側押入れ・畳床はなかった。入口とみせの間の境は柱一本東であった。
 - みせの間南東柱は後から挿入している(写真28)。
 - みせの間東側上部小梁は後から挿入している(写真29)。
 - みせの間押入れ柱・梁は他の柱・梁よりも新しい(写真65)。
 - みせの間と二畳の間の建具の下が敷居ではなく框である(写真30)。
- ❖ 台所は土間であり、東側の高くなった床はなかった。従ってかまども存在しなかった。
- ❖ 台所西側収納はなかった。
 - 収納中央の柱を切断し、鴨居を挿入している(写真66)。
- ❖ 現在だいどこ(二畳)東側にある建具は大黒柱に位置にあり、また南北の建具は今より広かつた。
 - みせの間北東柱、奥の間南東柱はあとから立てている(写真33、34)。
 - 大黒柱およびその反対側の柱に鴨居の痕跡を隠した痕跡が残る(写真21)。
- ❖ 奥の間北側は柱間一つ分南に下がる。
 - 庭側下屋屋根の軒の出、軒桁の位置より考察する。
- ❖ 階段は北からのぼり、現在の座敷1および二畳に上がるようになっていた。二階階段手すりも逆になっていた。
 - 階段上部南側にある今は意味をなさない開き戸がある(写真53)。
 - 階段を掛けていた小梁の痕跡が二階床梁に残る(写真67)。
- ❖ 二階北側外壁は今より柱間一つ南であった。また押入れはなかった。
 - 座敷2押入れに残る柱およびそこに残る長押の痕跡がある(写真68)。

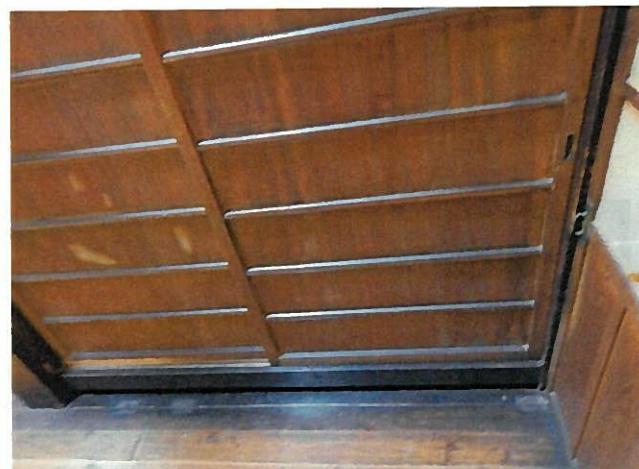
写真17 床板に残る丁番跡

通り土間の北側は台所である（写真 14）。その東側はコンクリートもしくはコンクリートブロック（モルタル塗り）により床が上げられており（写真 15）、その上に流しとかまどが設けられている（写真 16）。西側には床板が貼られているが、丁番により跳ね上げられるようになっており、奥の便所が汲み取り式であった頃の工夫で、前所有者の父親が施工したものであることを聞き取りにてうかがっている（写真 17）。かまどの煙突は現在撤去されていて使うことはできない（写真 18）。台所上部には火袋があり、火袋には天窓が設けられている（写真 19）。火袋に面した台所南面の二階壁には二階収納へと入る開口があり（写真 20）、台所北面二階部には採光用の窓が設けられている（写真 18）。また台所の西側通りには大黒柱（五寸三分角）がある（写真 21）。なお、二畳との境には上り口が設けられている（写真 22）。

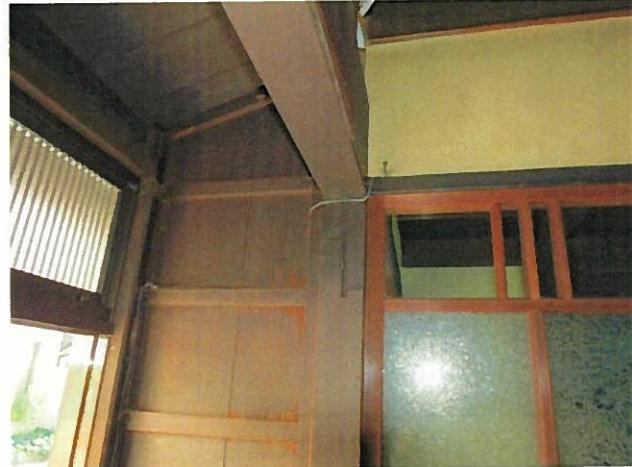
写真28 入口脇の柱

入口土間の西はみせの間である。みせの間の西側には地袋付きの畳床と押入れが並ぶ（写真 23）。また前面道路に面した南側には飾り棚がある（写真 24）。みせの間東面、北面には木製ガラス建具がはめられている（写真 25、26）。壁は土壁の真壁で仕上げは漆喰塗。床には畳ござが敷かれているが感触は固く、床は全面板張りと推測する。また天井は大和天井である（写真 27）。建築当初、みせの間は土間であったと推察できる痕跡があり、それはみせの間南東角の柱が後から入れたものであること、入口土間の小梁も後から入れたものであること、みせの間の床下を覗くと北側の二畳との間に框が見えることなどからわかる（写真 28～30）。このことは聞き取りにおいても、もともとガレージであったところを前所有者の父親が座敷に改装したとの話とも一致する。

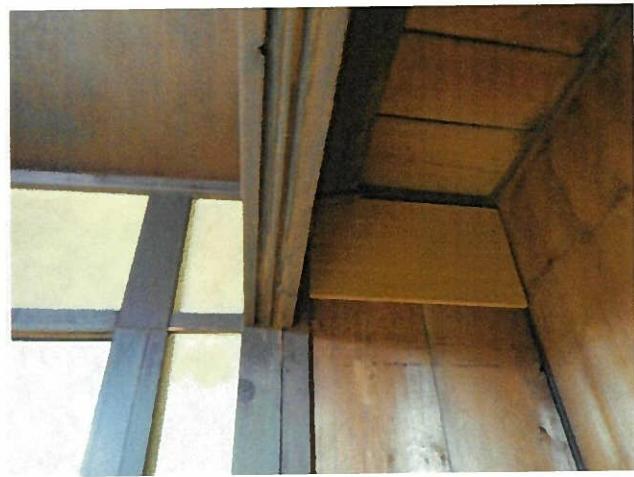
写真40 押入れ内部

二畳の北は奥の間（四畳半）で、奥の間は北側にある庭に面しており、庭との境は雪見障子と木製ガラス建具の二重となっている（写真 36）。奥の間西側には地袋付き畳床と押入れが並ぶ（写真 37）。壁は土壁の真壁、仕上げは砂壁で、腰には 7 寸の湊紙が貼られる（写真 38）。天井はベニヤ板張りである（写真 39）。なお、二畳と奥の間境の建具は襖である。建築当初の奥の間は、下屋庇の軒の出、軒桁の位置より考えると、2 尺ほど内側に外壁があったと推察できる。また、畳床と押入れは後年の造作である（写真 40）。

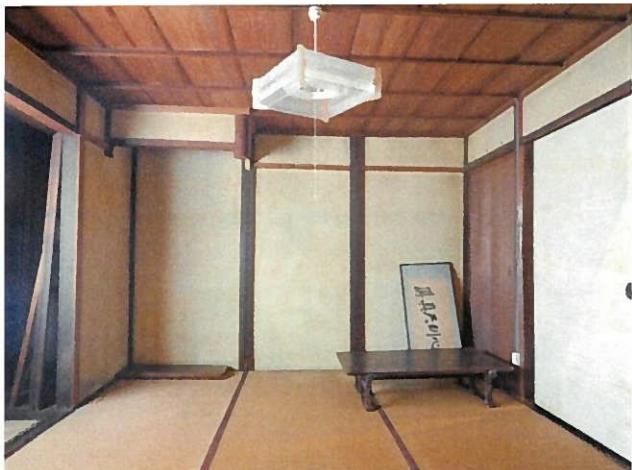
写真43 座敷1（西面）

- 座敷 2 天井北側部分は後から追加している(写真 56)。
- 写真 56 に写る柱は、板を張り壁の痕跡を隠している。
- ❖ 二階二畳と座敷 2 は一つの室であった。
 - 天井が繋がっている。また両室を仕切る建具の鴨居が他の材に比べて新しい(写真 52)。
- ❖ 二階二畳の押入れはなかった。
 - 二畳南側垂れ壁の吊束が収納も含む間口の半分の位置にある(写真 53)。
 - 二畳押入れ奥(東側)の壁がじゅらく壁で、天井が繋がっている(写真 51、70)。
- ❖ 二階座敷 1 の吊床はなかった。
 - 吊床の部材が周辺の部材より新しい。また天井も張りなおしている(写真 43)。
- ❖ 二階部ファサードは東側隣家と同じく、手すりを設け、木製ガラス建具がはめられていたと推測。
- ❖ 一階入口脇の開口には現在と同じく格子がはめられていたと推測。

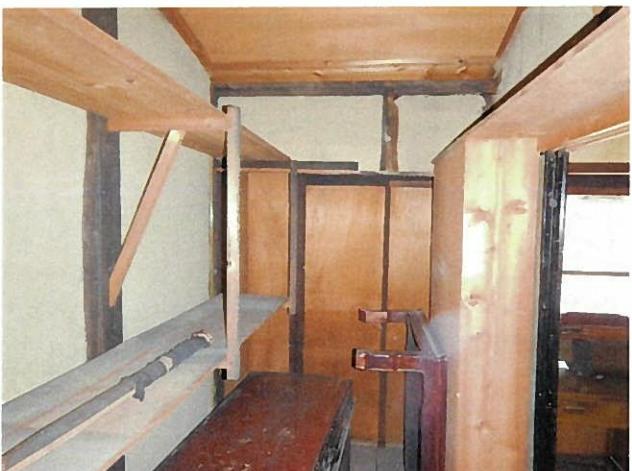
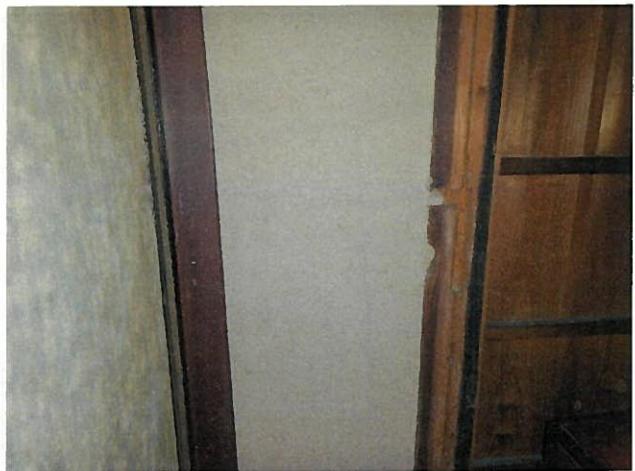
具の溝が残っていることから、東側隣家と同じく手すりを設け、木製ガラス建具がはめられていたと考えられる（写真44）。座敷1の東側には収納がある（写真45）。その収納の北面には台所の上部火袋へ通じる開口がある（写真46）。収納に入り2尺ほどのところにある柱があり、造作跡や壁の仕上げ跡などから、かつては床の間と棚があったことがうかがえる（写真47、48）。

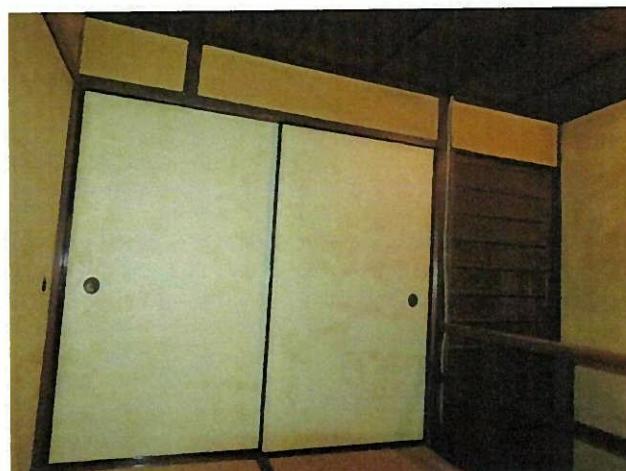
写真53 二畳 (南面)

一階から押入階段を上ると二階二畳に出る（写真49）。階段に面して手摺が設けてある（写真50）。二畳の床は畳敷、壁は土壁の真壁で仕上げは砂壁、天井は竿縁天井である。北側座敷2との境にある襖の上部に欄間や小壁はなく、二畳と座敷2の天井はつながっている。二畳東側は押入れが設けてあり、南面、北面とも座敷との建具は襖をたてる（写真51、52）。なお階段上部南面には、かつては座敷1に通じていたが現在は締め切りとされている開きの舞良戸がある（写真53）。このこととともに階段を掛けていた小梁の痕跡が残っていることから階段の向きが逆であったことが推察できる。聞き取りによると、なぜ逆にしたのかは不明であったが兄弟と部屋を分けて使っていたとのことである。二畳南側小壁にある吊東が小壁中央にはないことや押入れ奥の壁がじゅらく壁であること、天井板がつながっていることなどから、建築当初はこの押入れはなかったと考えられる。
