京町家カルテ

伝統木造建造物現況調査レポート

新先斗町の町家

文化レポート

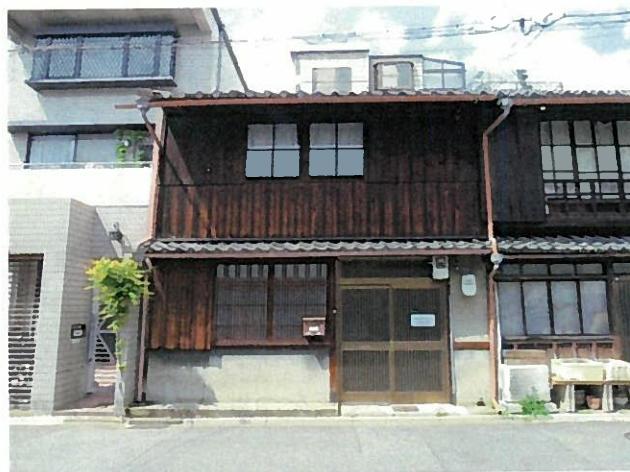
写真1 ファサード(南より見る)

本建物のファサード(南面)は、一階東側にアルミ製ランマ付引違戸がつき、引違戸の西側に戸袋付きの腰窓があり、平格子が嵌まる(写真 1、2)。腰窓の建具は木製で、格子は二本切子の二本通しである。なお、聞き取りによると表の建具は転居後の改修とのことである。一階の壁は現在モルタルが塗られている(写真 3)が、二階外壁は板張りである。二階窓の建具は木製ガラス戸で、二連引違窓の両端の建具を固定しその外側に板を張っているため、外観上は一対の片引き窓がついているように見える(写真 4)。二階の階高は高い。下屋の軒瓦は石持一字瓦で、二階の軒瓦は石持瓦である。雨樋、縦樋は塩ビ製である。

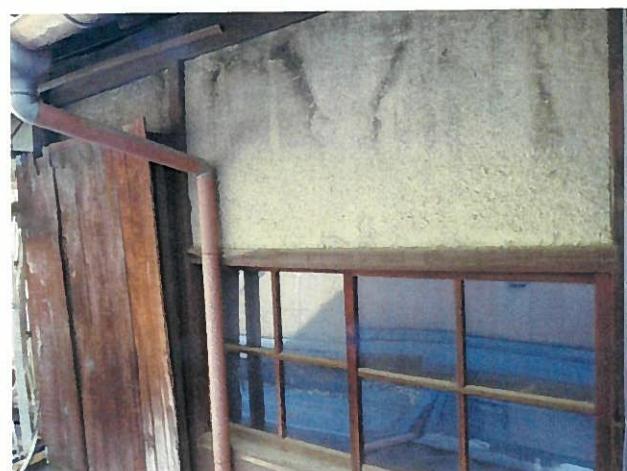
写真5 北側2階外壁

西側妻面は波板トタン貼りで、北側の二階外壁は土壁の真壁、仕上げは砂壁である(写真 5)。北側二階瓦は鎌軒瓦(写真 6)。北側の建具は通り土間上部が木製、他はアルミサッシである。

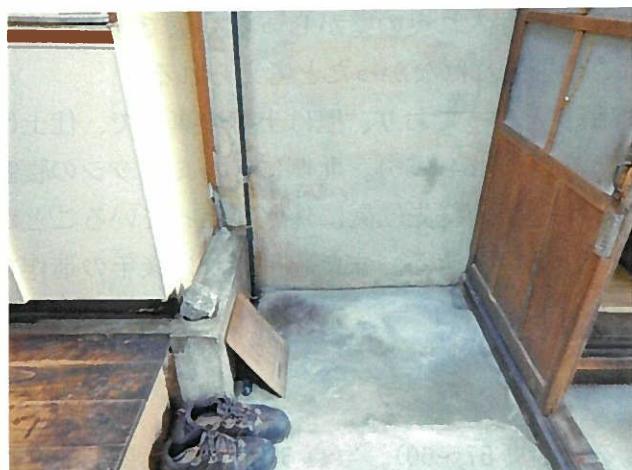
写真15 流し台の足元

通り土間の北側は台所である（写真 14）。その東側はコンクリートもしくはコンクリートブロック（モルタル塗り）により床が上げられており（写真 15）、その上に流しとかまどが設けられている（写真 16）。西側には床板が貼られているが、丁番により跳ね上げられるようになっており、奥の便所が汲み取り式であった頃の工夫で、前所有者の父親が施工したものであることを聞き取りにてうかがっている（写真 17）。かまどの煙突は現在撤去されていて使うことはできない（写真 18）。台所上部には火袋があり、火袋には天窓が設けられている（写真 19）。火袋に面した台所南面の二階壁には二階収納へと入る開口があり（写真 20）、台所北面二階部には採光用の窓が設けられている（写真 18）。また台所の西側通りには大黒柱（五寸三分角）がある（写真 21）。なお、二畳との境には上り口が設けられている（写真 22）。

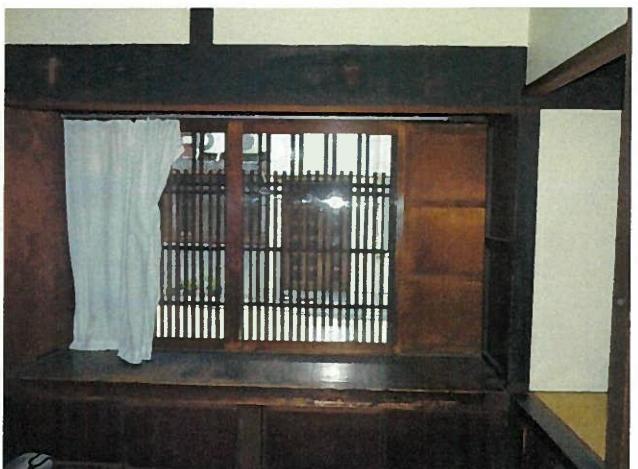
写真24 みせの間（南面）

- ❖ 一階ファサードは柱間一つ北に入っていた。また入口開口の幅は狭かった。
 - 入口脇収納内部に帝国在郷軍人会正会員の章のプレートが張られている。表に貼るべきプレートである(写真7)。
 - 入口内部人見梁の下に、壁の痕跡を隠すために板を張っている(写真8)。これはみせの人見梁下にもある(写真24)。
 - 入口土間に表にあるべき敷石が存在する。石の幅は現在の開口よりも狭い(写真9)。
- ❖ みせの間は土間であった。また西側押入れ・畳床はなかった。入口とみせの間の境は柱一本東であった。
 - みせの間南東柱は後から挿入している(写真28)。
 - みせの間東側上部小梁は後から挿入している(写真29)。
 - みせの間押入れ柱・梁は他の柱・梁よりも新しい(写真65)。
 - みせの間と二畳の間の建具の下が敷居ではなく框である(写真30)。
- ❖ 台所は土間であり、東側の高くなった床はなかった。従ってかまども存在しなかった。
- ❖ 台所西側収納はなかった。
 - 収納中央の柱を切断し、鴨居を挿入している(写真66)。
- ❖ 現在だいどこ(二畳)東側にある建具は大黒柱に位置にあり、また南北の建具は今より広かつた。
 - みせの間北東柱、奥の間南東柱はあとから立てている(写真33、34)。
 - 大黒柱およびその反対側の柱に鴨居の痕跡を隠した痕跡が残る(写真21)。
- ❖ 奥の間北側は柱間一つ分南に下がる。
 - 庭側下屋屋根の軒の出、軒桁の位置より考察する。
- ❖ 階段は北からのぼり、現在の座敷1および二畳に上がるようになっていた。二階階段手すりも逆になっていた。
 - 階段上部南側にある今は意味をなさない開き戸がある(写真53)。
 - 階段を掛けていた小梁の痕跡が二階床梁に残る(写真67)。
- ❖ 二階北側外壁は今より柱間一つ南であった。また押入れはなかった。
 - 座敷2押入れに残る柱およびそこに残る長押の痕跡がある(写真68)。

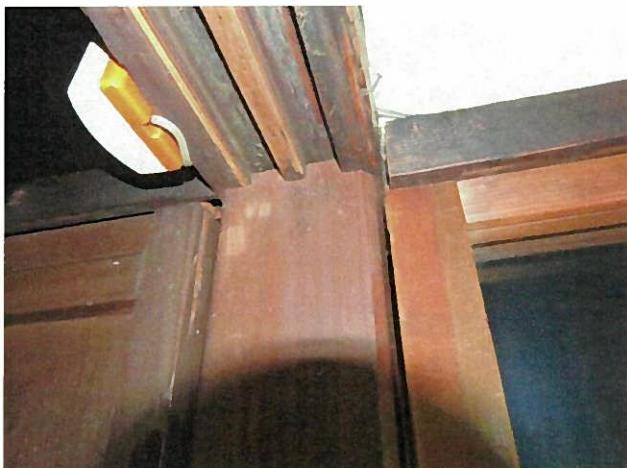
写真33 みせの間の北東柱

みせの間の北は二畳で、二畳西側に押入れ階段がある（写真 31）。床はみせの間と同じく畳ござが敷かれ、その固さから板張りと推測する。天井は大和天井である。垂れ壁は土壁の真壁で、仕上げは漆喰塗である（写真 32）。東側は台所に接し、台所との境に四枚の木製建具があり、敷鴨居は 3 本溝である。建具上部には欄間、垂れ壁等はない。大黒柱および相対する側の柱に鴨居の跡を隠していることと、みせの間北東柱、奥の間南東柱は後から立てられていることから、この建具は建築当初は大黒柱の位置にあったと推察される（写真 33、34）。なお、写真 21 に写る大黒柱脇の壁に掛けられた開き戸付の棚には、神棚が祀られている（写真 35）。

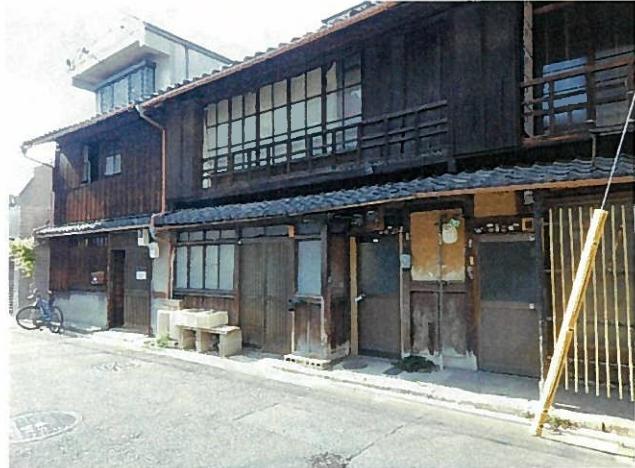
写真44 ファサード東側隣家

具の溝が残っていることから、東側隣家と同じく手すりを設け、木製ガラス建具がはめられていたと考えられる（写真44）。座敷1の東側には収納がある（写真45）。その収納の北面には台所の上部火袋へ通じる開口がある（写真46）。収納に入り2尺ほどのところにある柱があり、造作跡や壁の仕上げ跡などから、かつては床の間と棚があったことがうかがえる（写真47、48）。

- 座敷 2 天井北側部分は後から追加している(写真 56)。
- 写真 56 に写る柱は、板を張り壁の痕跡を隠している。
- ❖ 二階二畳と座敷 2 は一つの室であった。
 - 天井が繋がっている。また両室を仕切る建具の鴨居が他の材に比べて新しい(写真 52)。
- ❖ 二階二畳の押入れはなかった。
 - 二畳南側垂れ壁の吊束が収納も含む間口の半分の位置にある(写真 53)。
 - 二畳押入れ奥(東側)の壁がじゅらく壁で、天井が繋がっている(写真 51、70)。
- ❖ 二階座敷 1 の吊床はなかった。
 - 吊床の部材が周辺の部材より新しい。また天井も張りなおしている(写真 43)。
- ❖ 二階部ファサードは東側隣家と同じく、手すりを設け、木製ガラス建具がはめられていたと推測。
- ❖ 一階入口脇の開口には現在と同じく格子がはめられていたと推測。

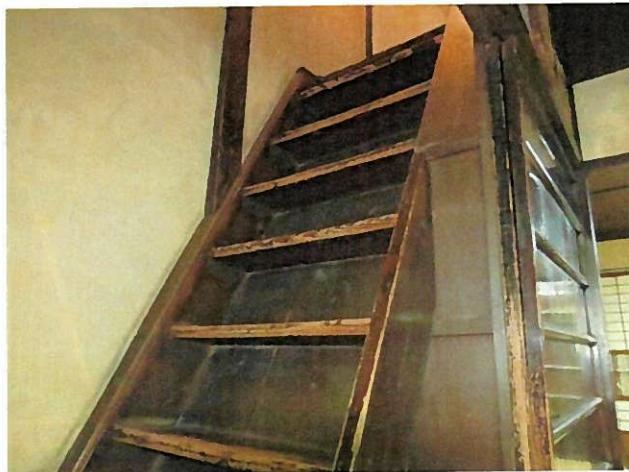
写真49 押入階段

一階から押入階段を上ると二階二畳に出る（写真49）。階段に面して手摺が設けてある（写真50）。二畳の床は畳敷、壁は土壁の真壁で仕上げは砂壁、天井は竿縁天井である。北側座敷2との境にある襖の上部に欄間や小壁はなく、二畳と座敷2の天井はつながっている。二畳東側は押入れが設けてあり、南面、北面とも座敷との建具は襖をたてる（写真51、52）。なお階段上部南面には、かつては座敷1に通じていたが現在は締め切りとされている開きの舞良戸がある（写真53）。このこととともに階段を掛けていた小梁の痕跡が残っていることから階段の向きが逆であったことが推察できる。聞き取りによると、なぜ逆にしたのかは不明であったが兄弟と部屋を分けて使っていたとのことである。二畳南側小壁にある吊東が小壁中央にはないことや押入れ奥の壁がじゅらく壁であること、天井板がつながっていることなどから、建築当初はこの押入れはなかったと考えられる。

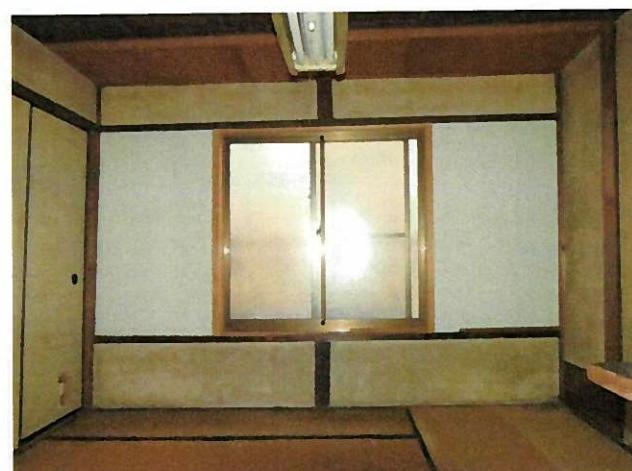
写真54 座敷2(北面)

二畳北側の座敷2三畳は、床は畳敷きで一部が板張りとなっており、壁は土壁の真壁で、仕上げは漆喰塗である。天井は二畳とつながる竿縁天井である（写真54～56）。北側にアルミサッシの腰窓がはめられ、西側には押入れがあり建具は襖である。大屋根の軒先位置に外壁がたっていることから、建築当初の座敷2は2尺ほど内側に外壁があったと推察できる。また、押入れは後年の造作である。

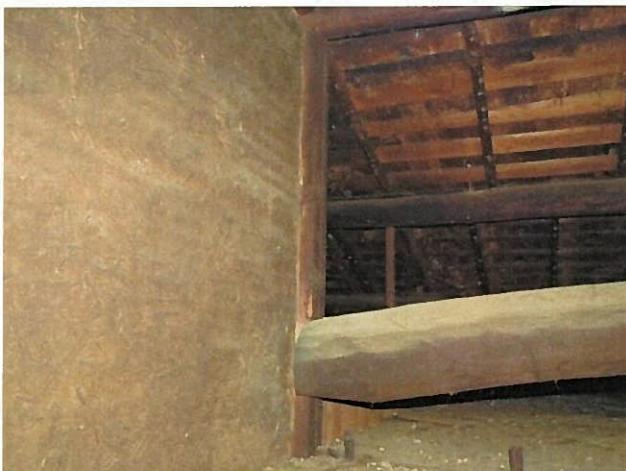
写真57 小屋裏(二畳押入上より南東を見る)

二階二畳押入れ上部より小屋裏を見る能够（写真57～60）。写真57の左に火袋上部の土壁が写る。屋根の野地はトントン葺きで、トントンの隙間からは葺土が見える。二階室内の壁・垂壁は火袋廻りを除き、全て天井で止まっている。

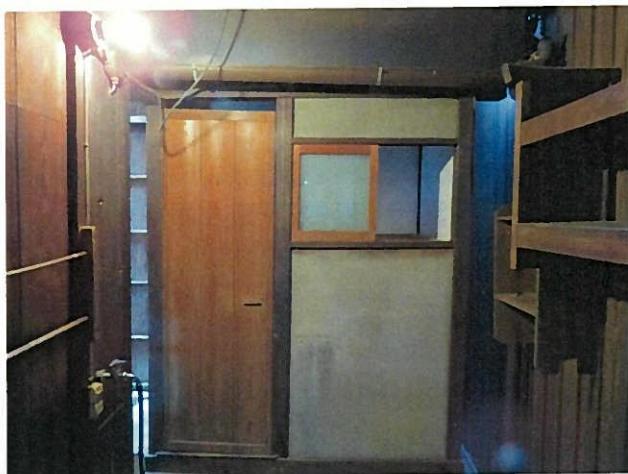
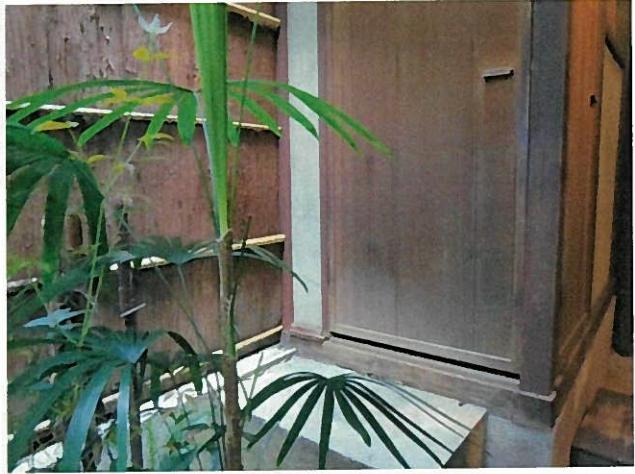
台所から北側へ出ると便所があり、南と西に出入り口がある（写真 61、62）。台所と便所との間の床はモルタル仕上げで、東側に人造大理石研ぎ出しの流し台がある（写真 63）。聞き取りによると、元々この流し台はトオリニワにあったものを移設したことである。

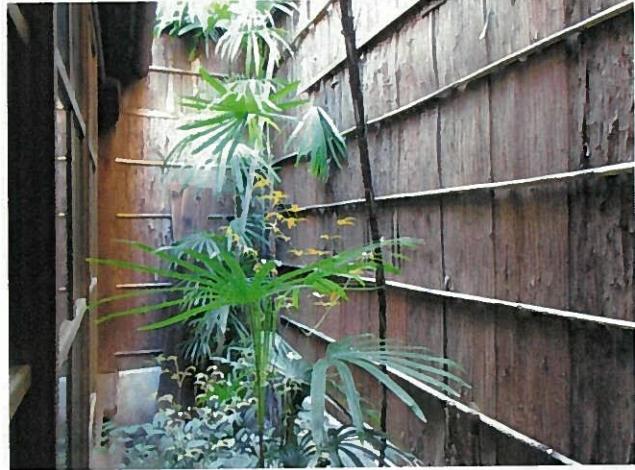
写真64 庭

奥の間北側に庭があり、奥行きは狭い（写真 64）。また隣家との境界の壁は杉皮貼りとしている。
